**Montardo e Nascimento
Geologia, Geografia e Meio Ambiente**

**PROJETO CONSTRUTIVO PARA
POÇO TUBULAR PROFUNDO
NA LOCALIDADE DE LINHA 32, AJURICABA, RS**

Este documento é atinente ao projeto da abertura de um poço tubular profundo na localidade de Linha 32 no Município de Ajuricaba, RS.

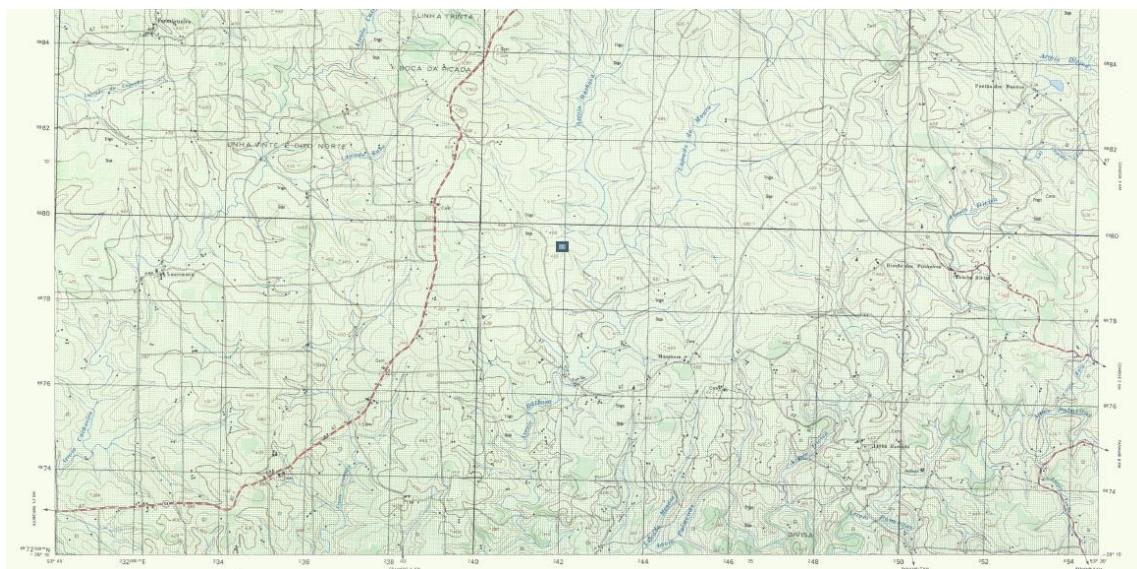
o retângulo azul marca a localização aproximada do poço.

Figura 1 - LOCALIZAÇÃO DO POÇO NA CARTA TOPOGRÁFICA FOLHA SH.22-V-X-A-I-2.

As figuras 1 e 2 mostram a localização, respectivamente, na carta topográfica do Exército e na imagem de satélite.

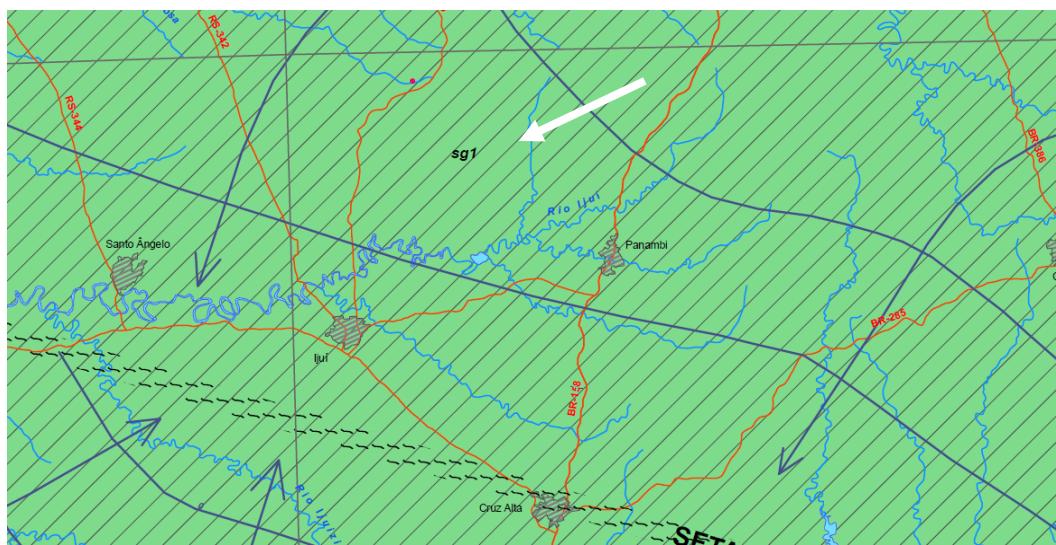
Figura 3 – Recorte do mapa hidrogeológico da CPRM, 2005, com seta apontando aproximadamente o local avaliado.

Pelo indicativo do mapeamento da CPRM, nas condições locais do Aquífero Serra Geral 1, a probabilidade é de encontrar boa produção em profundidade entre 100 e 200 metros (fig. 3).

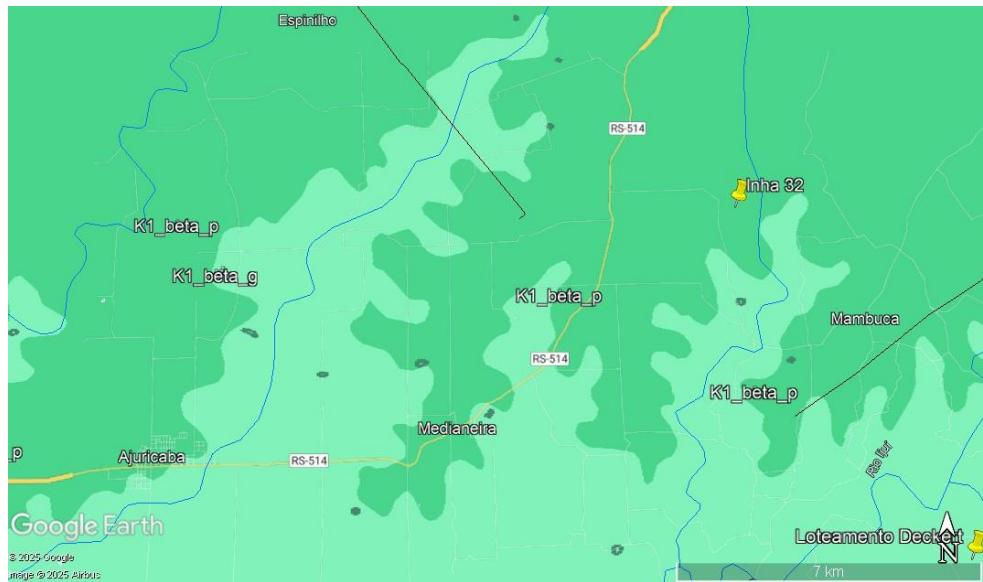
Figura 4 – Recorte do mapa geológico da CPRM (2004) sobre imagem de satélite.
Fonte: software livre Google Earth.

A geologia regional é composta por rochas da Formação Serra Geral do Grupo São Bento, de idade juro-cretácea, cerca de 120 a 130 milhões de anos, em sua Fácies Paranapanema em transição para Fácies Gramado (segundo SCHOBENHAUS et al., 2004, ver figura 4), com predomínio de basaltos granulares finos a médios, melanocráticos, com horizontes

Na região proximal, não existem mapeadas fraturas (figura 4).

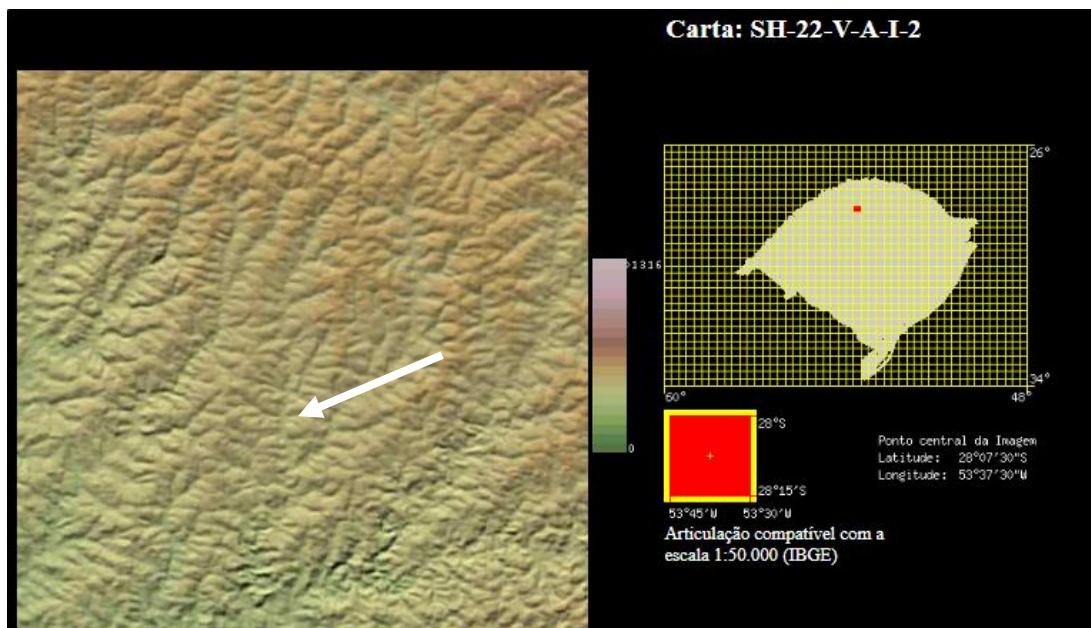
Figura 5 – Imagem de radar SRTM.

Entretanto, na imagem de radar obtida pela missão de mapeamento do relevo terrestre SRTM (Shuttle Radar Topography Mission), desenvolvido pela NASA (National Aeronautics and Space Administration) e NGA (National Geospatial-Intelligence Agency) dos Estados Unidos, possibilita-se verificar estruturação tectônica próxima ao local selecionado para instalação (apontado pela seta branca na fig. 5).

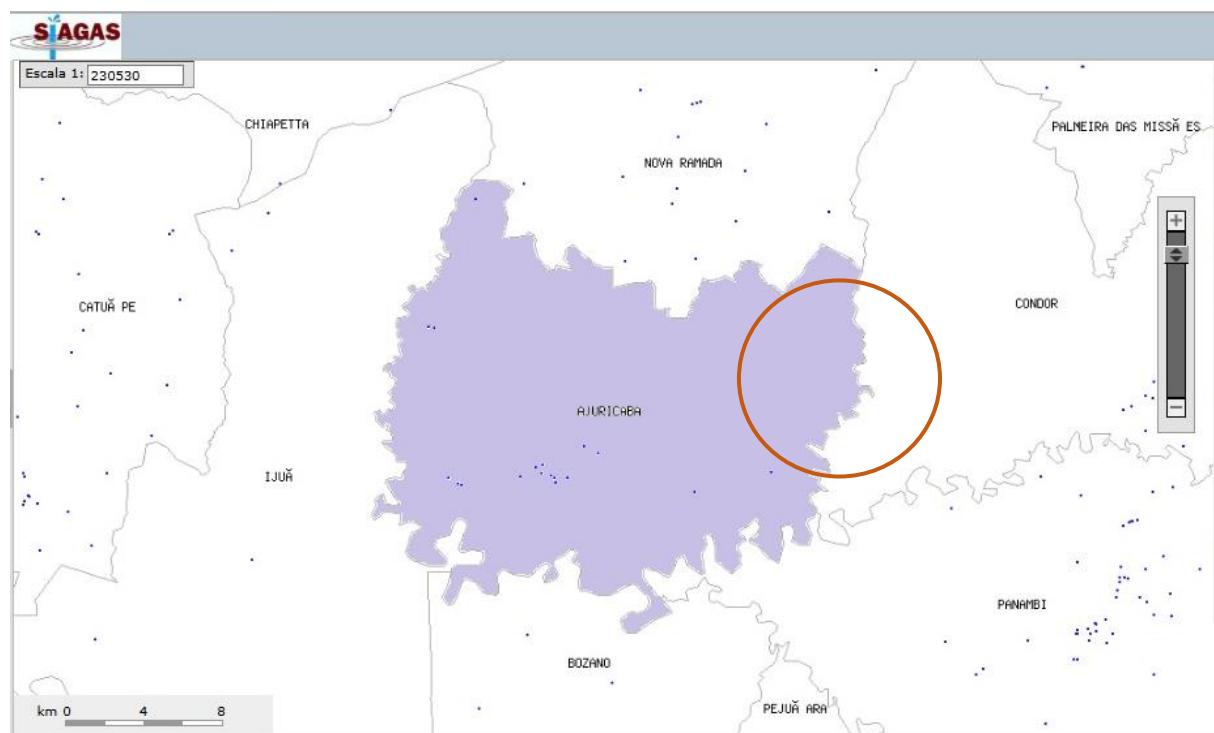
Figura 6 – Poços mapeados no Município de Ajuricaba com círculo marcando raio de 5 quilômetros na região estudada.

O Município de Ajuricaba tem poucos poços tubulares legalmente cadastrados pelo Serviço Geológico do Brasil (CPRM) na área do município (fig.6). Nenhum aparece dentro do raio de 3 quilômetros.

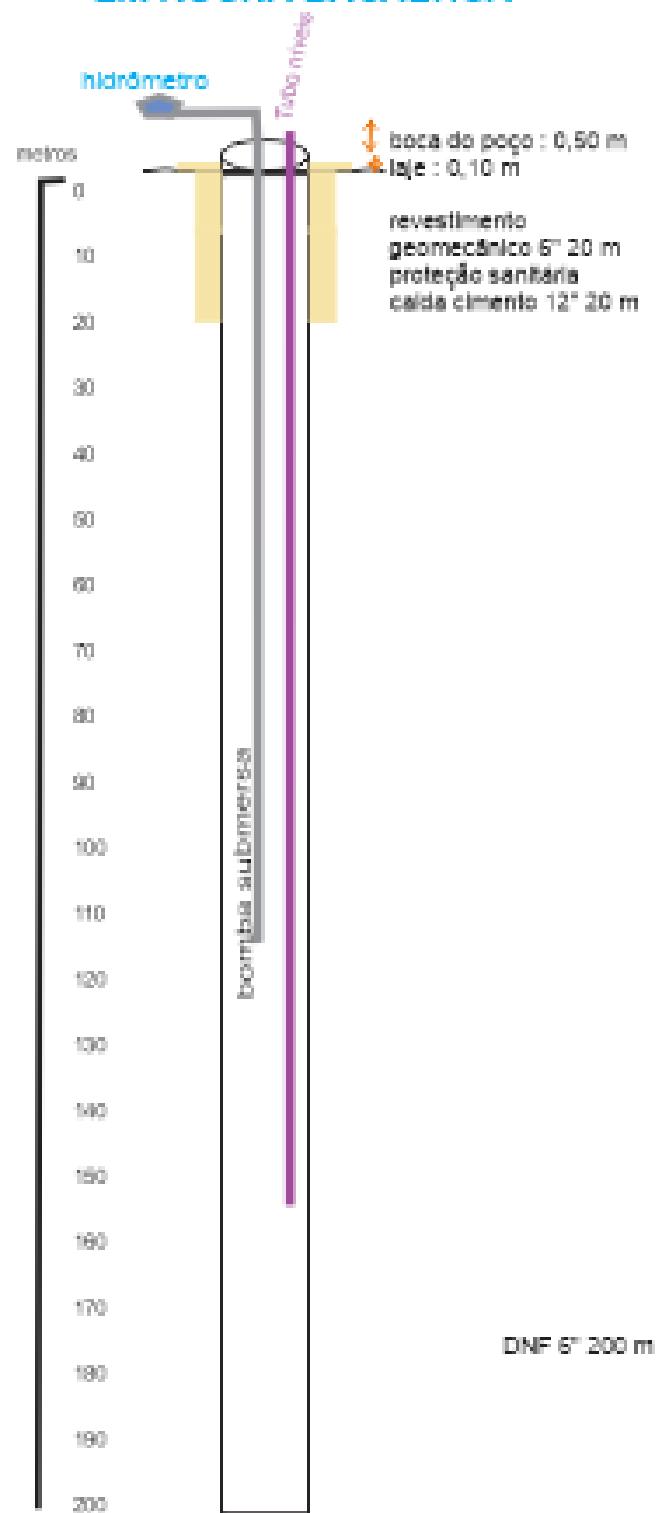
PROJETO CONSTRUTIVO DE POÇO PARCIALMENTE REVESTIDO EM ROCHA BASÁLTICA

Figura 7 - Perfil esquemático previsto.

O perfil hipotético da figura 7 a seguir é uma previsão das condições litológicas e construtivas.

- Boca do poço com altura em 50 cm;
- Laje sanitária espessura de 10 cm;
- Perfuração com 12" de 0 a 20 metros e de 6" de 20 metros até o final;

- DNF com profundidade até pelo menos 150 m e 6" de diâmetro.
- Proteção sanitária calda de cimento com profundidade de 20 m e 12" de diâmetro;
- Revestimento com profundidade de 0 a 20 m e 6" de diâmetro;

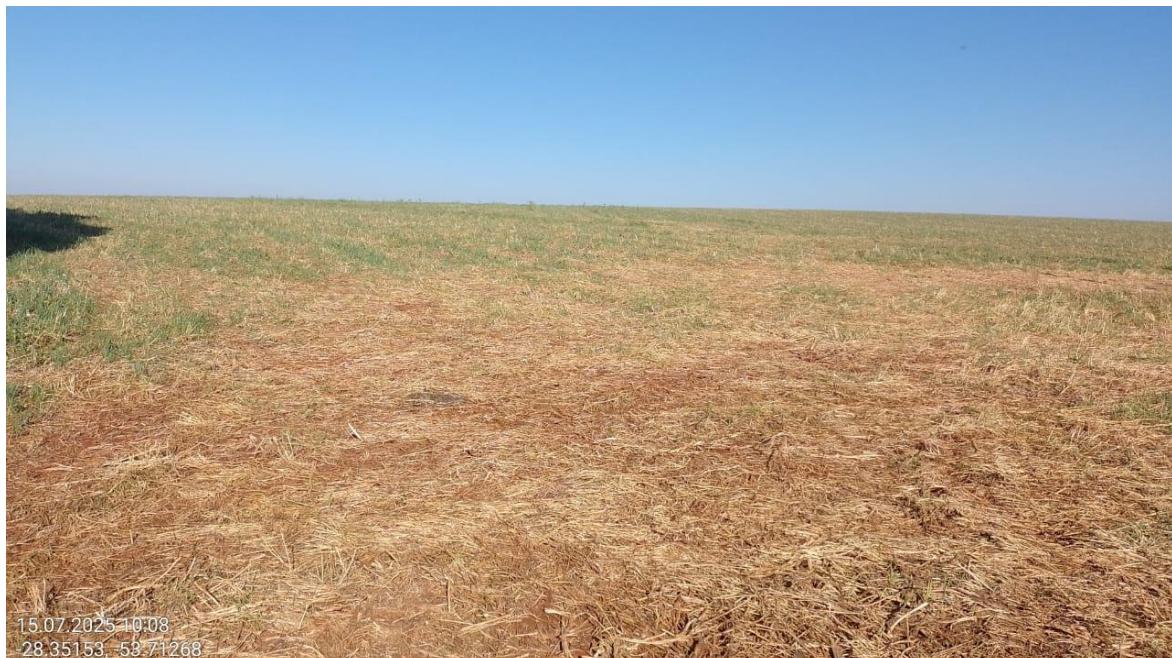
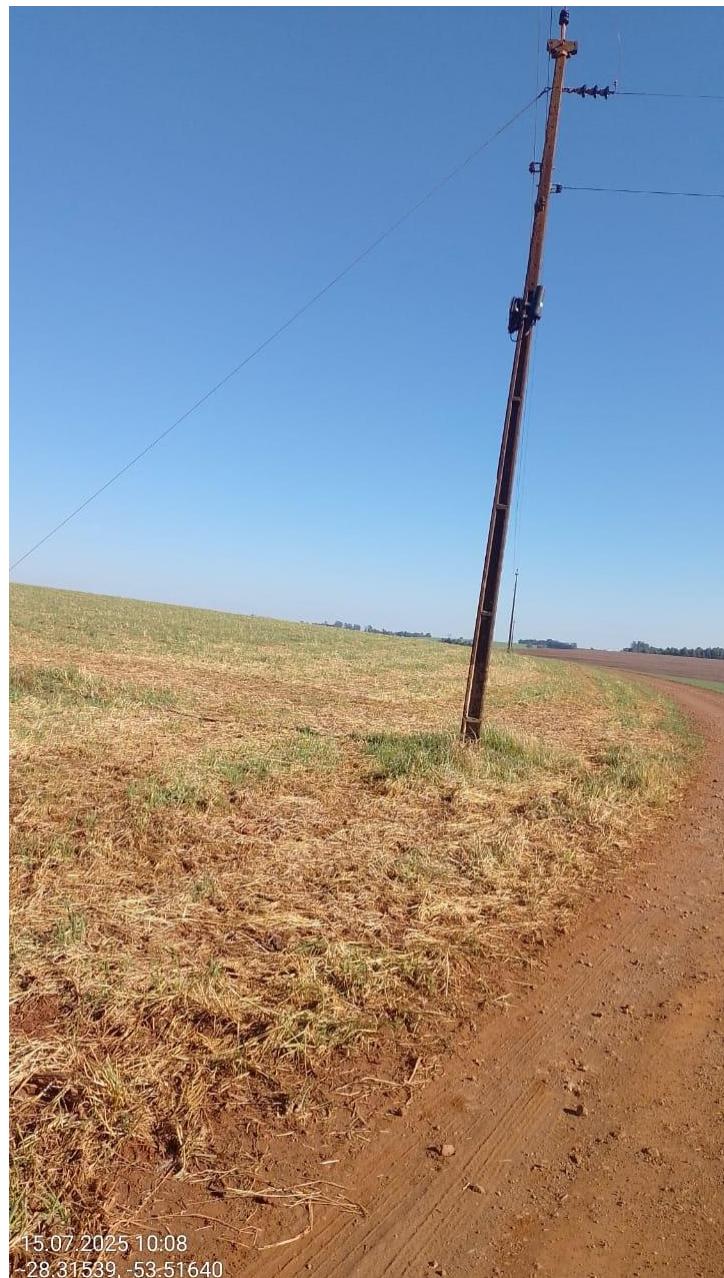
No local existem restos de cultivo e fica próximo a uma estrada e uma residência. Há rede elétrica disponível para bombeamento do poço e fácil acesso.
